Propuesta de solución para defectos en el proceso de la pintura de partes plásticas de industria de motocicletas

Proposed solution for reduce defects in the process of painting of plastic parts of motorcycle industry

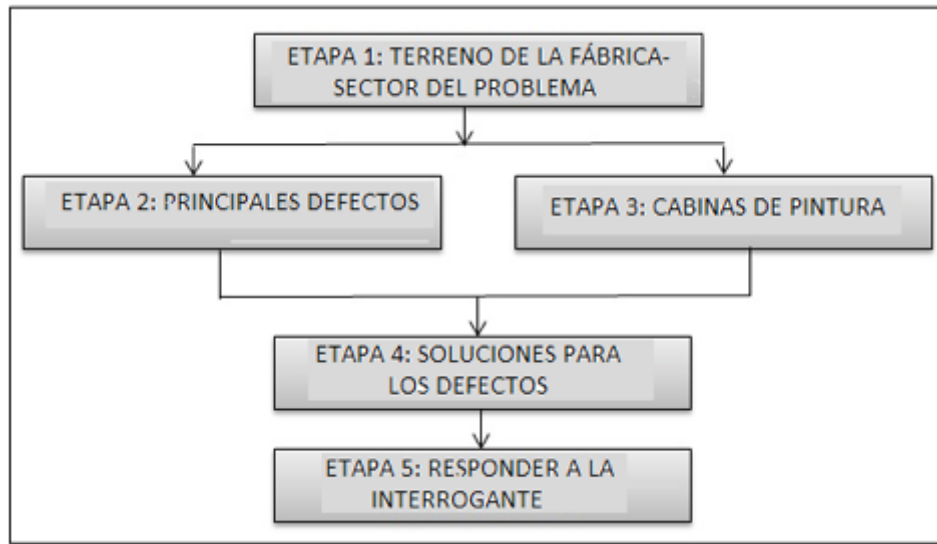
La investigación tuvo como objetivo detectar las principales fallas en la ocurrencia de defectos en las piezas pintadas durante todo el proceso de producción. Y este enfoque tiene como objetivo identificar los problemas de la aprobación directa de la pintura de piezas de plástico en el sector de las motocicletas y como consecuencia del trabajo llevado a cabo en el proceso de producción, mejorar la calidad de la pintura al insertar el método ASA y la modificación del diseño de la línea de producción que pretende incorporar este proceso y acortar tiempo a la pintura. La investigación se divide en etapas, en el flujograma mostrado en a figura 1, se puede observar la secuencia seguida en el desarrollo de la investigación.

Figura 1: Flujograma de la metodología propuesta
Fuente: autores, (2016).

El artículo muestra una metodología que facilita la obtención de resultados en la reducción de defectos y el tiempo de producción. El diagrama de flujo de los pasos de la investigación que aquí se presentan en la Figura 1, fue seguido estrictamente y se lograron los resultados. Mientras, los métodos muestran que el objetivo de identificar los defectos, de modificar el material ABS por el ASA y reducir el porcentaje de piezas rechazadas, en un intento de mejorar la calidad del producto se logró.

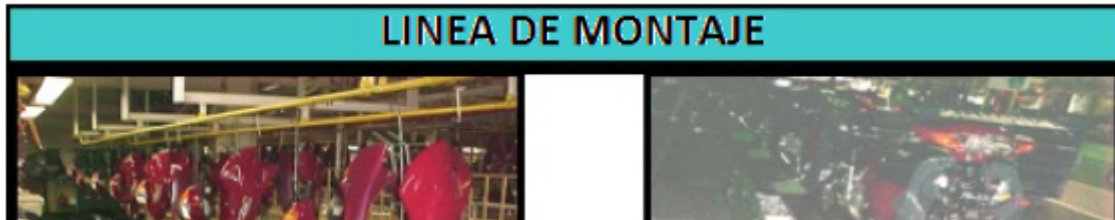
La Figura 4 presenta a fase de montaje de las piezas finalizadas en el proceso de pintura.

Figura 4: Línea de Montaje
Fuente: Autores, (2016).

Después de los procedimientos mostrados en las Figuras 2 y 3 llega la etapa final que es la línea de montaje de componentes, también llamada MOCON. Líneas separadas de la siguiente manera:
